Solver™ BULLETIN

THE PROBLEM: PREMATURE WEAR RESULTING IN POSSIBLE BALL JOINT SEPARATION

THE PROBLEM SOLVER: CARQUEST® BALL JOINT

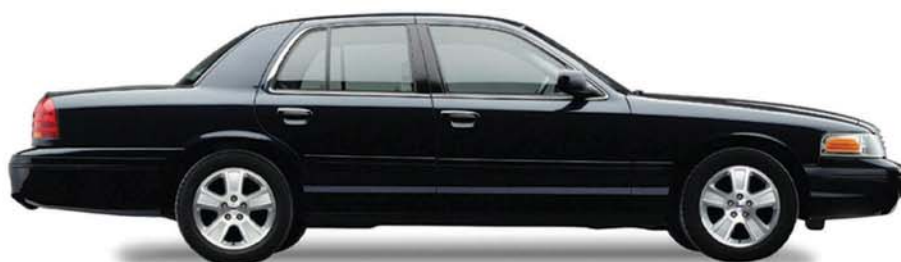
- Punishing wear and tear experienced in Police and taxi fleet environments can cause excessive wear in OE and OE replacement ball joints which could lead to joint separation.

- CARQUEST K8685 was designed to benefit the fleet environment as well as the private consumer.
- CARQUEST's hardened gusher bearing makes use of today's advanced powdered-metal technology for superior durability.
- Advanced metallurgical processing optimizes housing material structure for superior strength.

- CARQUEST's superior materials, processing and construction, yield a ball joint with 60% more pullout strength than OE and replacement parts.
- The metal stud with full-ball configuration provides 360° of smooth, even, rotational movement for more responsive steering.
- All-metal "gusher" bearing design allows lubricant to penetrate bearing surfaces for longer life and reduced steering effort.

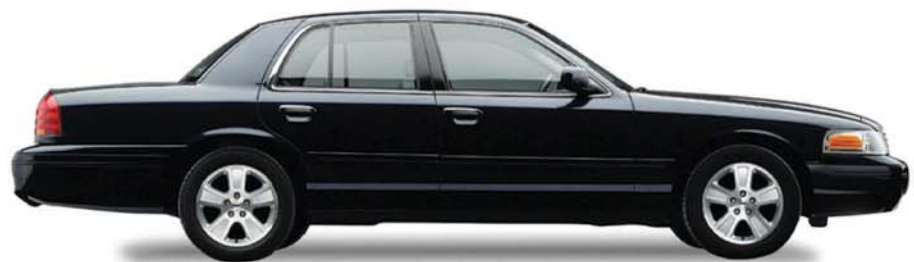
**LE PROBLÈME :
USURE PRÉMATURÉE POUVANT CAUSER
LA SÉPARATION DU JOINT À ROTULE**

- La détérioration brutale subie dans l'environnement des flottes de voitures de police et de taxi provoque une usure excessive des joints à rotule d'ÉO et de remplacement pouvant causer la séparation du joint.

**LE SOLUTIONNEUR :
LE JOINT À ROTULE CARQUEST®**

- La pièce n° K8685 de CARQUEST a été conçue pour bénéficier aussi bien aux flottes qu'aux consommateurs.
- Le palier cémenté de type « gusher » de CARQUEST utilise la technologie avancée des poudres métalliques d'aujourd'hui pour une durabilité accrue.
- Le procédé métallurgique d'avant-garde optimise la structure matérielle du boîtier pour une solidité supérieure.

- Les matériaux, les procédés et la construction supérieurs de CARQUEST font un joint à rotule offrant 60 % de plus de résistance à la rupture que l'équipement d'origine et les pièces de remplacement.
- Le pivot de métal à rotule complète procure un mouvement rotatif de 360° doux et constant pour une direction plus nerveuse.
- Le palier de métal de type « gusher » permet au lubrifiant de pénétrer les surfaces du palier pour une vie prolongée et un effort moindre sur la direction.
