PROBLEM *Solver* BULLETIN

HAMMERING NOISE FROM THE FRONT END

CARQUEST® K7306 STABILIZER BAR LINK KIT WITH A GREASEABLE DESIGN

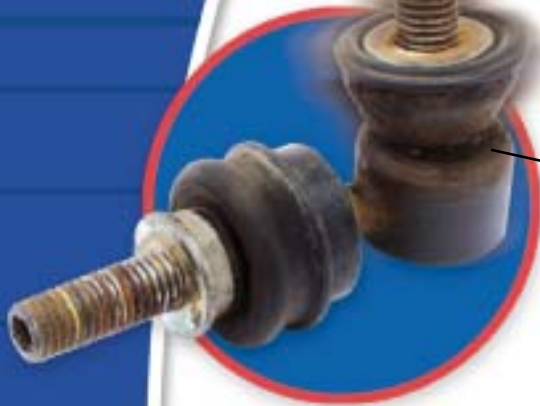
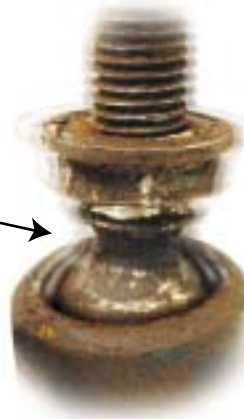
Excessive Play

- The polymer design of the OE front stabilizer bar link for mid-size Chrysler, Dodge & Plymouth vehicles is not durable enough to withstand normal demands. Combined with a non-greaseable design that cannot flush out contaminants the result is premature failure causing a hammering noise in the front end

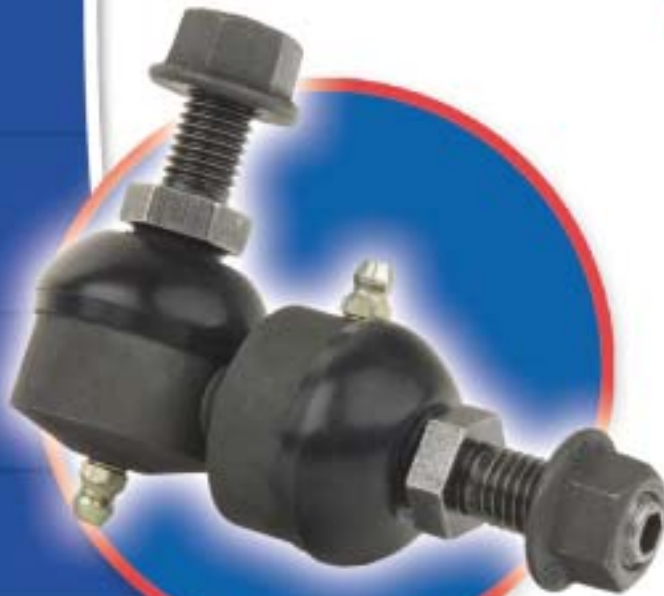
- All-metal construction is more durable & not prone to OE-plastic design failure, delivering the performance expectations for the application
- Greaseable design flushes out any possible contamination
- Full ball stud provides 360° of smooth, even rotational movement
- All metal “gusher” bearing design allows lubricant to penetrate bearing surfaces for longer life and reduced steering effort
- Wrench flats and allen head in stud for ease of installation

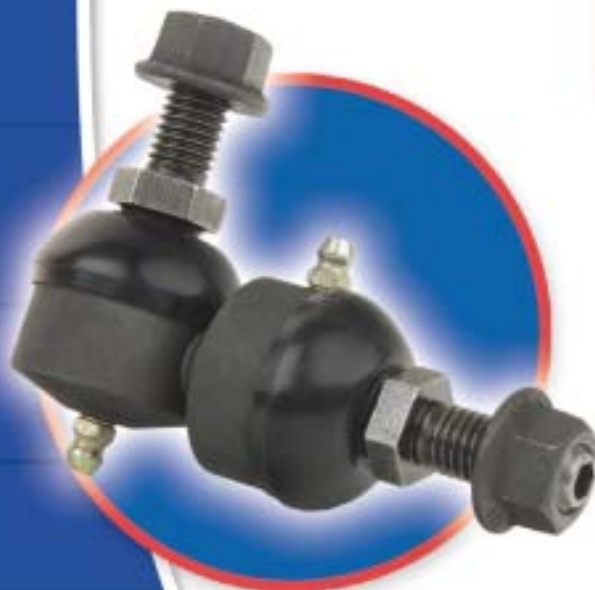
**LE SOLUTIONNEUR :
 LE JEU DE RACCORD DE BARRE
 STABILISATRICE CARQUEST® K7306 AVEC
 UN CONCEPT POUVANT ÊTRE GRAISSÉ**

- La construction tout en métal est plus résistante et n'a pas tendance à défailir comme le plastique d'équipement d'origine; elle offre le rendement espéré pour son application.
- Le concept pouvant être graissé élimine toute possibilité e contamination.
- Le pivot à rotule complète procure un mouvement de rotation de 360° doux et constant.
- Le roulement tout en métal de type « gusher » permet au lubrifiant de pénétrer les surfaces du roulement pour une vie prolongée et un effort réduit sur la direction.
- Surplats de serrage et têtes à six pans creux sur le pivot pour faciliter la pose.
